# RUTA DE LOS CHANGOS

ESTUDIO DE CAPACIDAD DE CARGA TURÍSTICA MONUMENTO NATURAL LA PORTADA

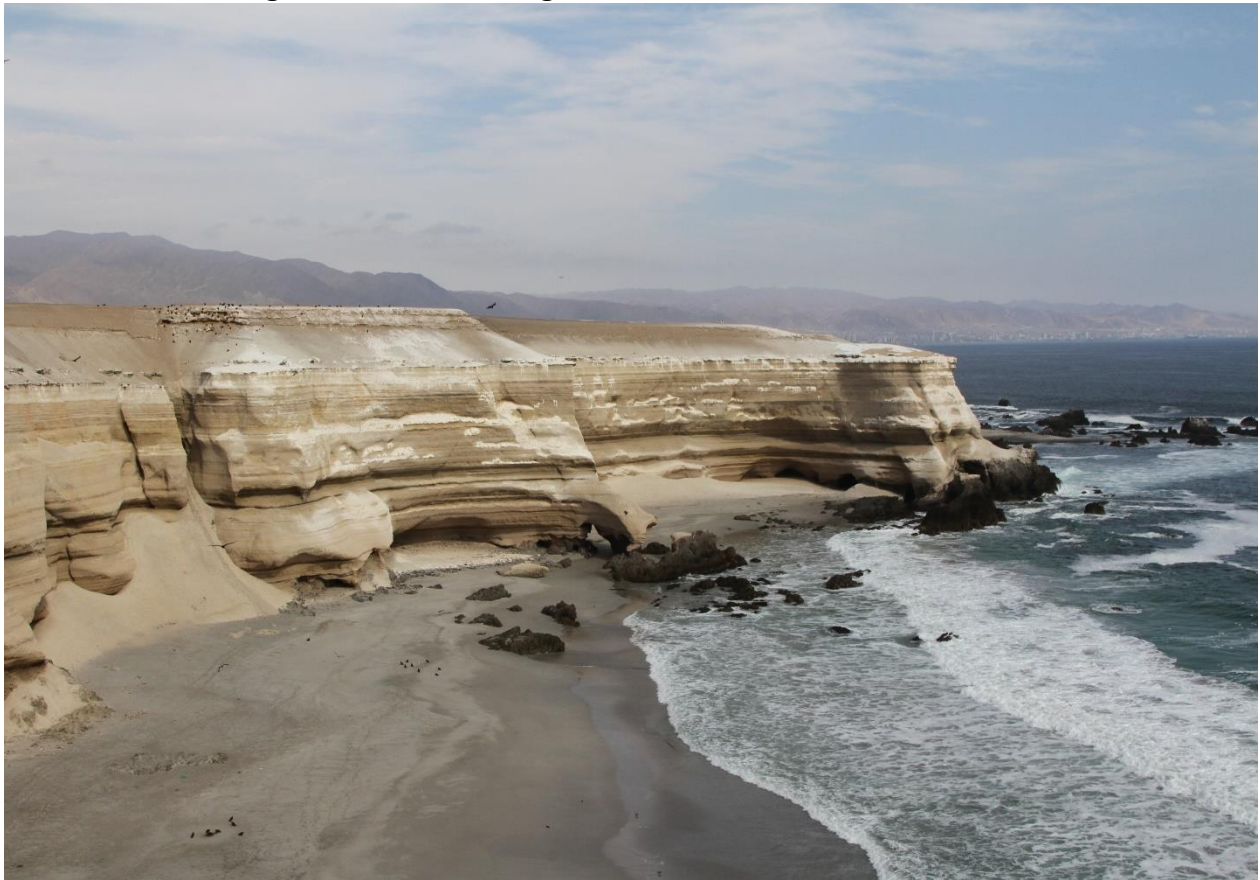
**Fotografía 2: Geomorfología del Monumento Natural La Portada**

Tal como menciona la Corporación Nacional Forestal (1995) en el Plan de Manejo, en la zona protegida respectiva al Monumento Natural La Portada, se destaca un impresionante acantilado que se alza hasta 52 metros sobre el nivel del mar. Este acantilado está compuesto por capas de rocas sedimentarias y rocas volcánicas subyacentes. La acción erosiva del mar ha esculpido el acantilado, formando cavernas, puentes naturales y, más notablemente, el arco conocido como La Portada. Este arco está formado por rocas sedimentarias que descansan sobre capas de lavas andesíticas de la formación La Negra, que son remanentes de arrecifes marinos antiguos. Los fósiles encontrados en estas capas sedimentarias sugieren que en el pasado la región estaba sumergida en mares más cálidos que los actuales, lo que añade un interés adicional desde el punto de vista paleontológico y geológico.

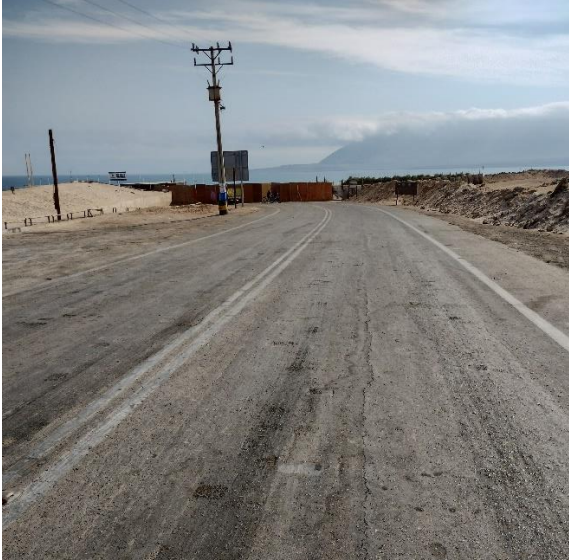
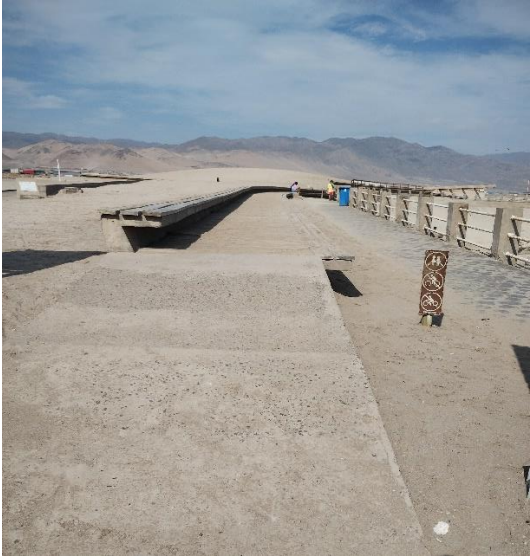
| <b>Criterio</b> | <b>Indicadores</b> |
|---|---|
| | El atractivo se distingue por mantener sus accesos vehiculares y peatonales en excelentes condiciones, libres de grietas, baches y obstáculos, garantizando una circulación segura y fluida para visitantes y vehículos. |

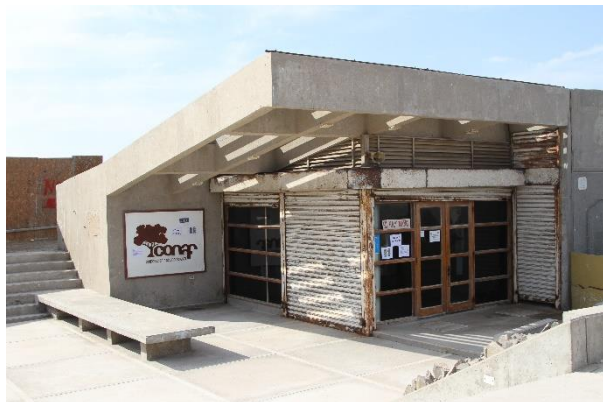
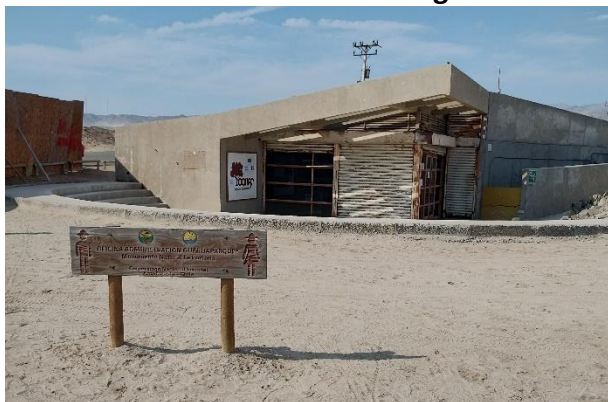
| Calificación | | Capacidad de manejo básica | |
|---|--|---|--|
| <b>Tipo de equipamiento</b> | | <b>Sitios de interpretación</b> | |
| <b>Puntaje obtenido</b> | | 0,000 | |

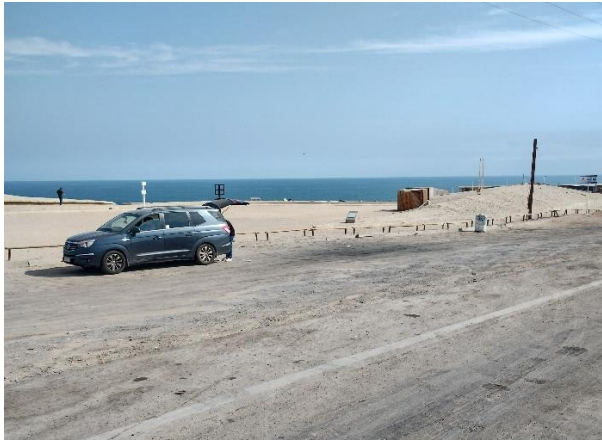
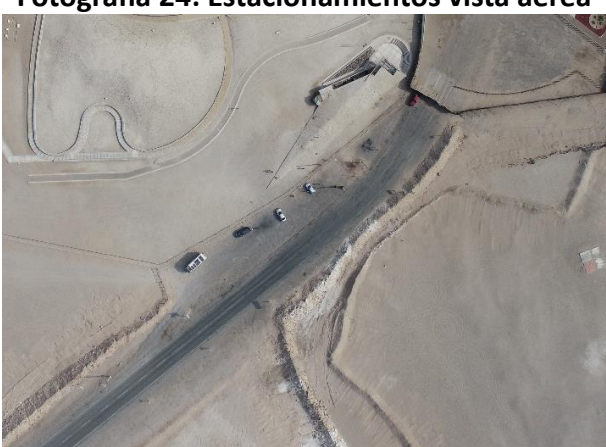
| <ul style="list-style-type: none"> <li>El Monumento Natural La Portada no cuenta con estacionamientos designados. En cambio, a un lado de la ruta vehicular de acceso, existe un área que los vehículos suelen utilizar para estacionarse, siendo este espacio empleado principalmente para ese fin.</li> </ul> | <ul style="list-style-type: none"> <li>La sobrecarga del espacio utilizado para estacionar vehículos puede provocar que se utilicen otros sitios fuera del área de uso turístico generando un flujo inadecuado del tránsito.</li> <li>Utilizar espacios no habilitados para estacionamiento puede generar que los conductores estacionen en otras áreas protegidas afectando las formas de vida locales.</li> </ul> |

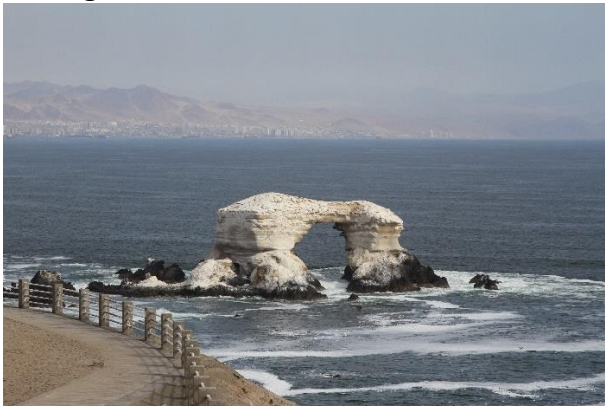
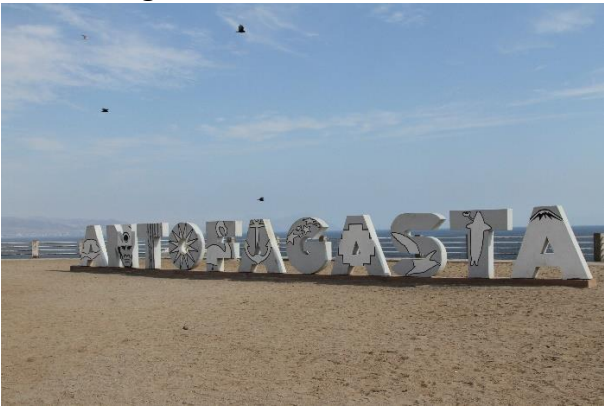
| <ul style="list-style-type: none"> <li>Los miradores se encuentran en condiciones óptimas a lo largo de los senderos. Por otro lado, la implementación de binoculares públicos son un elemento complementario de la calidad de la experiencia turístico al ser una zona con avistamiento de avifauna y fauna marina, adicionalmente, se puede obtener una vista más cercana de la formación geológica de La Portada evitando la aproximación de individuos para obtener panorámicas de mayor cercanía por zonas no habilitadas para uso turístico.</li> </ul> | <ul style="list-style-type: none"> <li>No se observan problemáticas profundas en cuanto a la calidad de los miradores.</li> </ul> |
